**BANDO DI ASTA PUBBLICA PER LA VENDITA DI BENI  
APPARTENENTI AL PATRIMONIO AGRICOLO FORESTALE  
DELLA REGIONE TOSCANA**

**LOTTO R.3 GOCCI  
COMPLESSO FORESTALE DI RINCINE  
LONDA (FI)**

## LOTTO R.3 "GOCCI" Loc. Rincine - I Gocci Comune di Londa Complesso Demaniale di Rincine

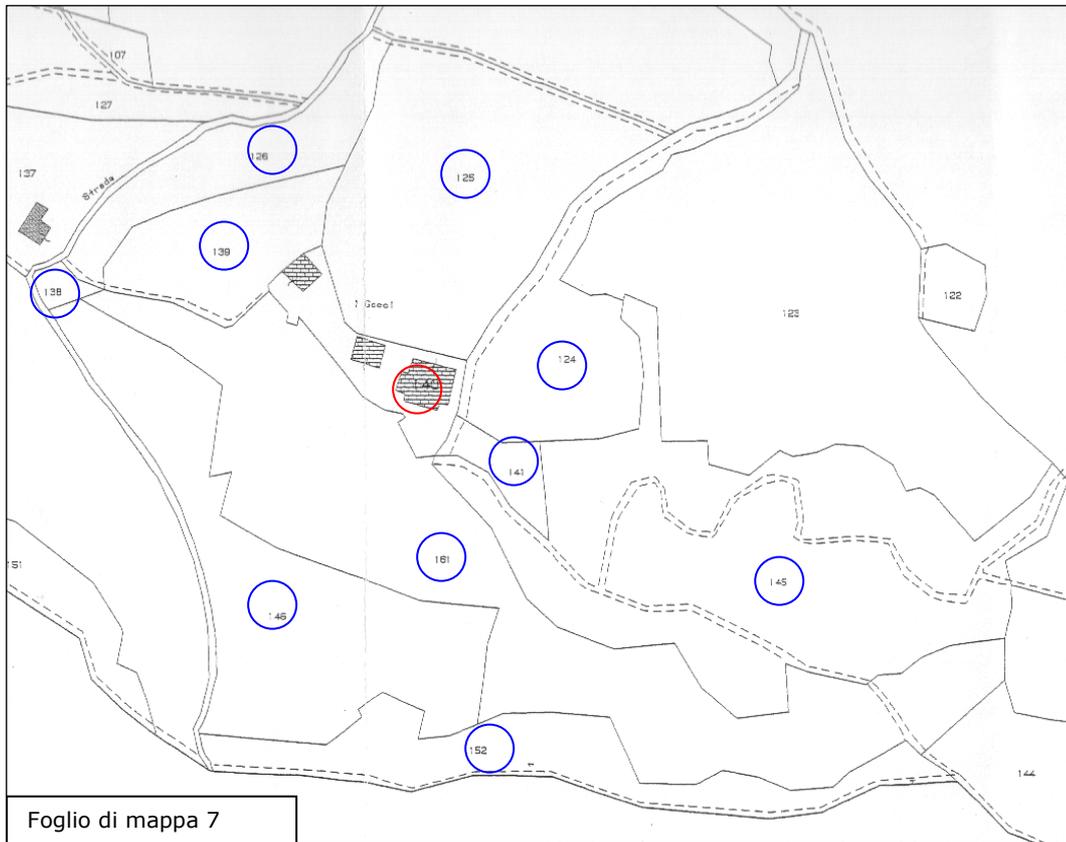
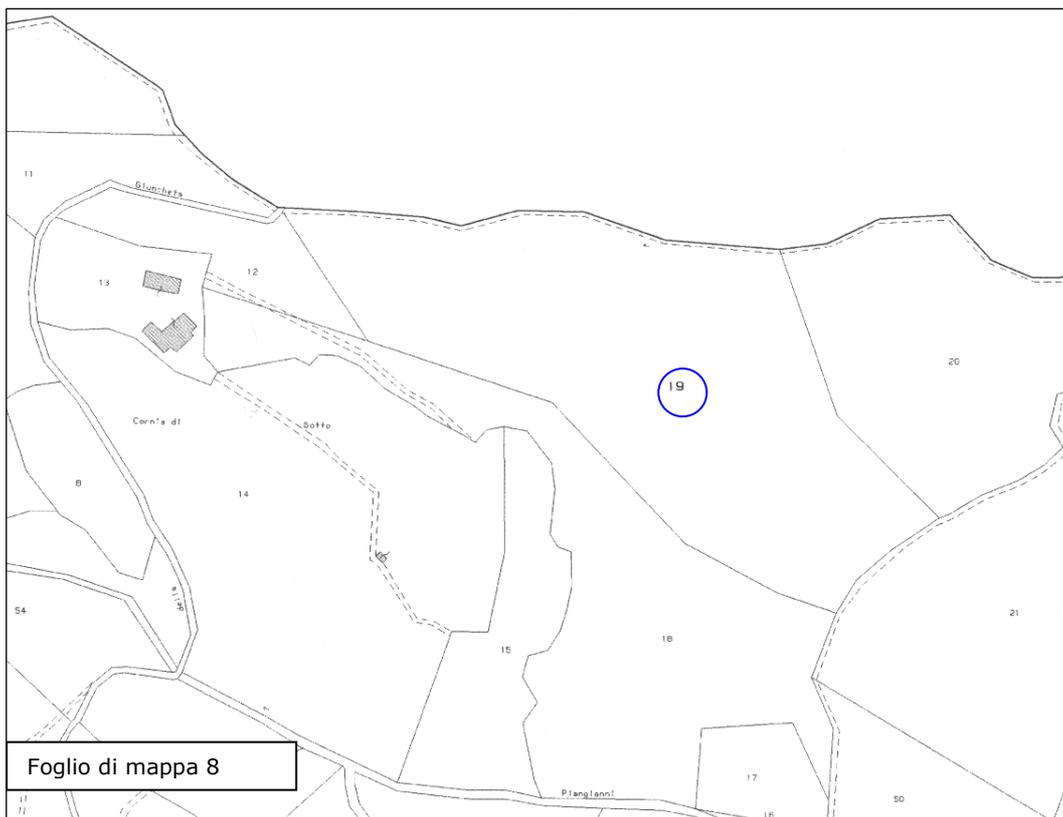
Il Lotto *de quo* è costituito da terreni e fabbricati che sono rappresentati nelle sottostanti planimetrie catastali nelle quali, con il cerchio rosso sono contraddistinti i mappali urbani e con il colore azzurro quelli delle superfici agricole.

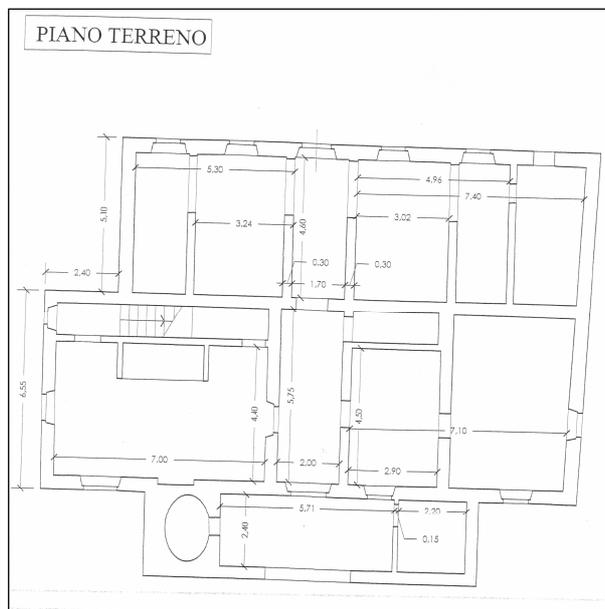
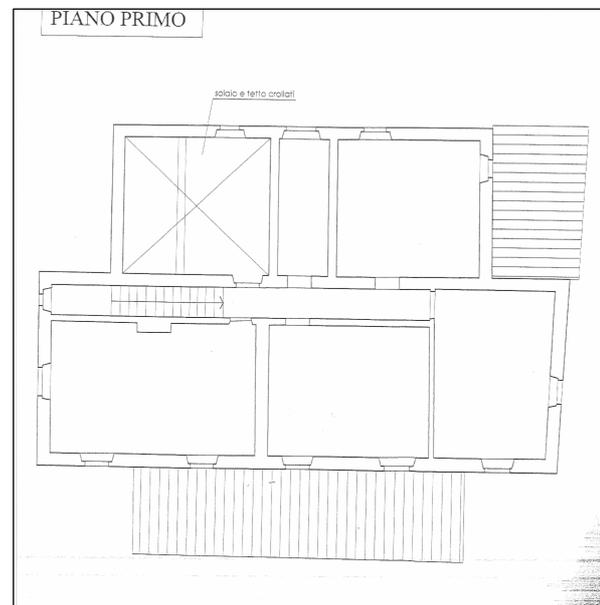
Il primo edificio a pianta regolare ( sup. complessiva coperta ca. 410 mq ), un tempo era adibito a abitazione rurale. Attualmente, dato il pluridecennale stato di abbandono verte in condizioni di manutenzione pessime e in alcune sue superfici sono in corso crolli strutturali. Si sviluppa su due piani fuoriterra ed è coperto in prevalenza da tetto a padiglione . le murature portanti sono in pietra di spessore variabile tra i 50 ed i 30 cm. I solai sono in prevalenza costituiti da struttura portante in legno e secondaria in laterizio. Le sottostanti planimetrie sono state eseguite dalla committenza rilevando il complesso ove possibile in condizioni di sicurezza.

Il piano terreno ( ca mq 228 ) era occupato dal forno , la cucina e da superfici accessorie oltre ad altre superfici di incerta destinazione ( probabili stalle e cantine ) . Al piano superiore ( ca. mq 182 ) insistevano le camere. Ancora visibili sono alcuni arredi fissi dedicati all'attività giornaliera rurale (forno, camino, lavatoio , etc.). I collegamenti interpiano erano assicurati da una scala ad unica rampa in pietra in parte crollata o a pericolo crolli.

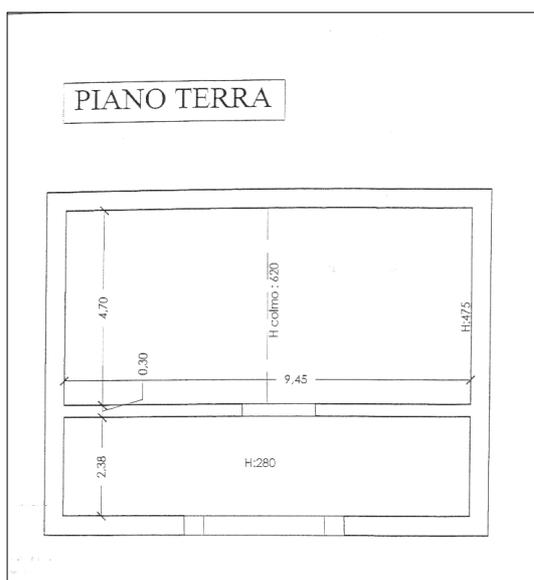
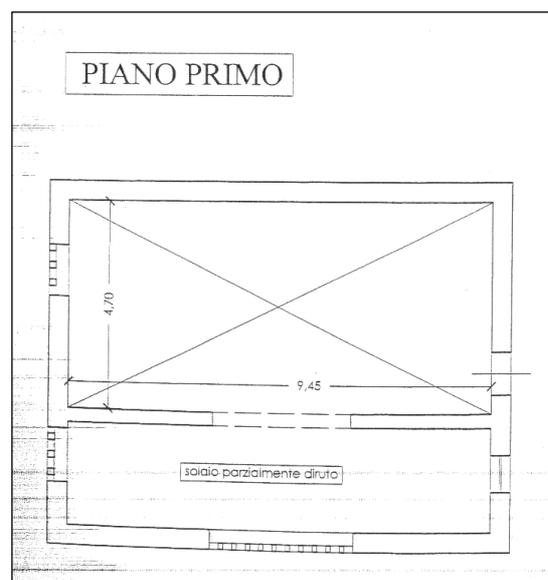
Il secondo edificio ( superficie coperta – unico piano - ca mq 116 complessivi )\_è forse quello che presenta meno problemi da un punto di vista manutentivo e strutturale. In medie condizioni di manutenzione vertono tutte le sue superfici, soprattutto perchè queste ancora oggi vengono usate per stallaggio. Si tratta di una volumetria di forma regolare composta da due vani oltre ad una superficie a fienile al piano superiore. Il primo locale ( di accesso) probabilmente ospitava la rimessa delle attrezzature agricole del fondo. Il secondo ospita attualmente dei ricoveri provvisori di animali di allevamento. Il piano terreno ha una superficie di circa 85 mq; il piano superiore di circa 31 mq. Il tetto in medie condizioni di manutenzione, è del tipo a capanna con manto di copertura in lastre di pietra locale.

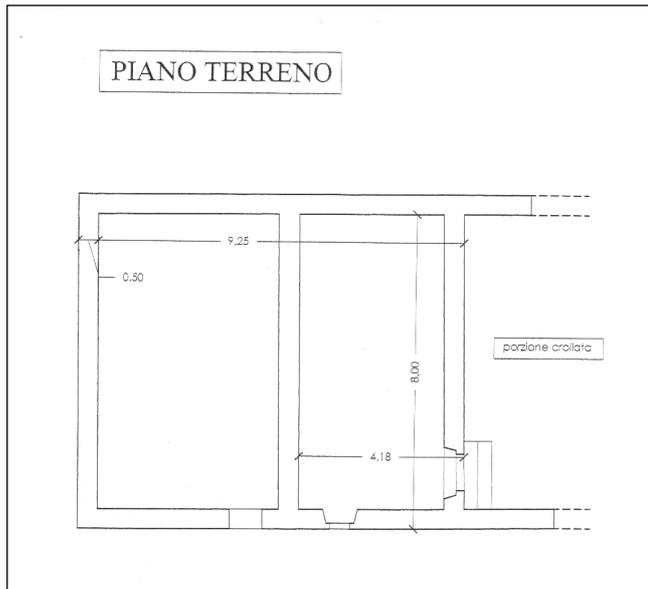
L'edificio è sprovvisto di qualsiasi tipo di impianto di smaltimento dei liquami oltre che di qualsiasi altro impianto . La sottostante planimetria , fornita dalla committenza , individua la sola porzione dell'edificio ove è stato possibile l'accesso per il rilievo .

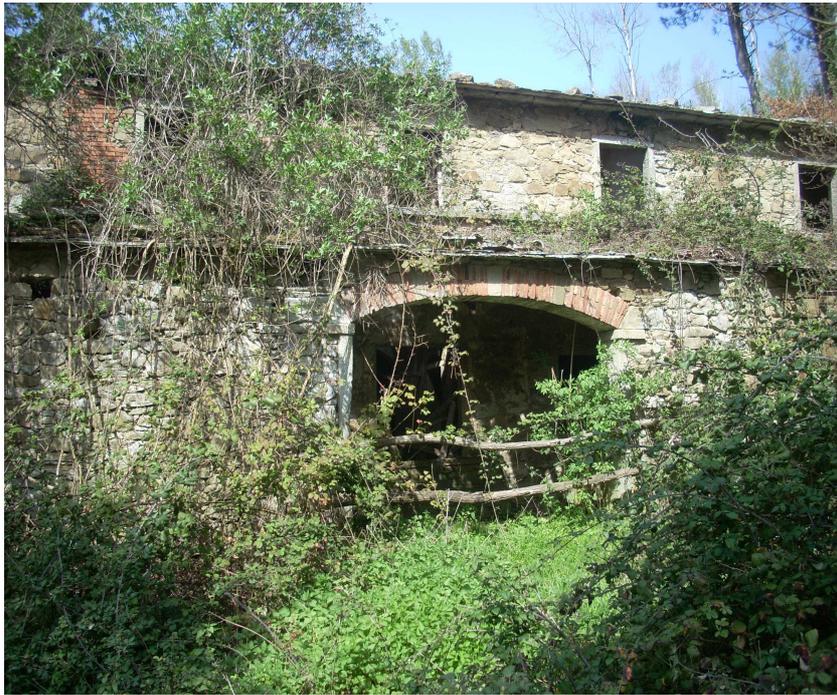
Vista Panoramica Fabbricato Principale

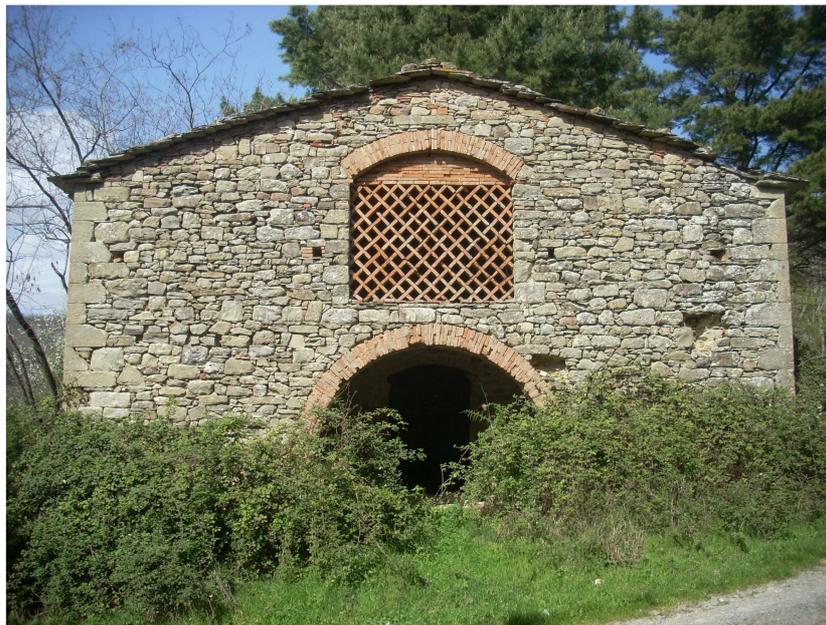
Vista Facciata Anteriore Fienile/Stalla

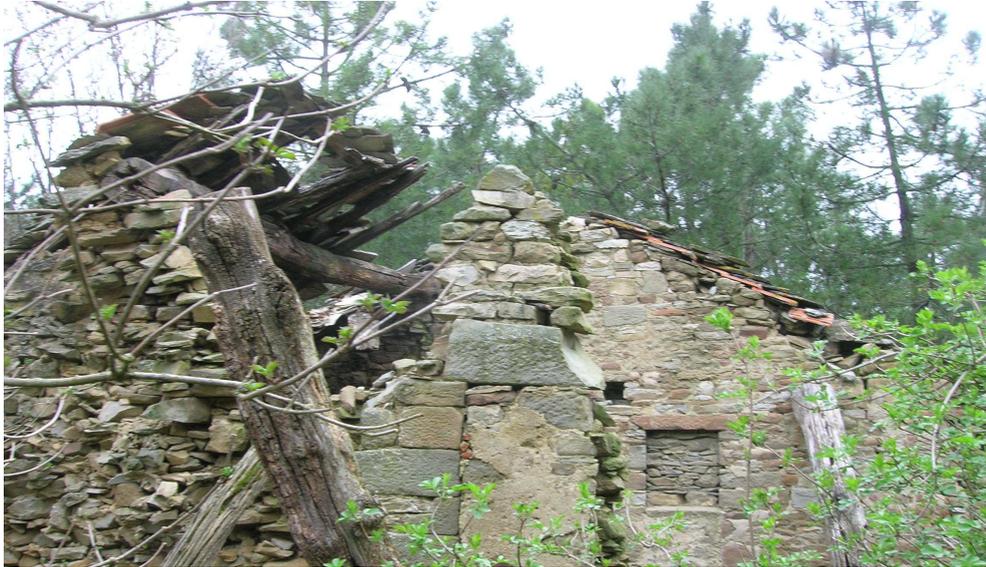
Vista porcilaia/stalla

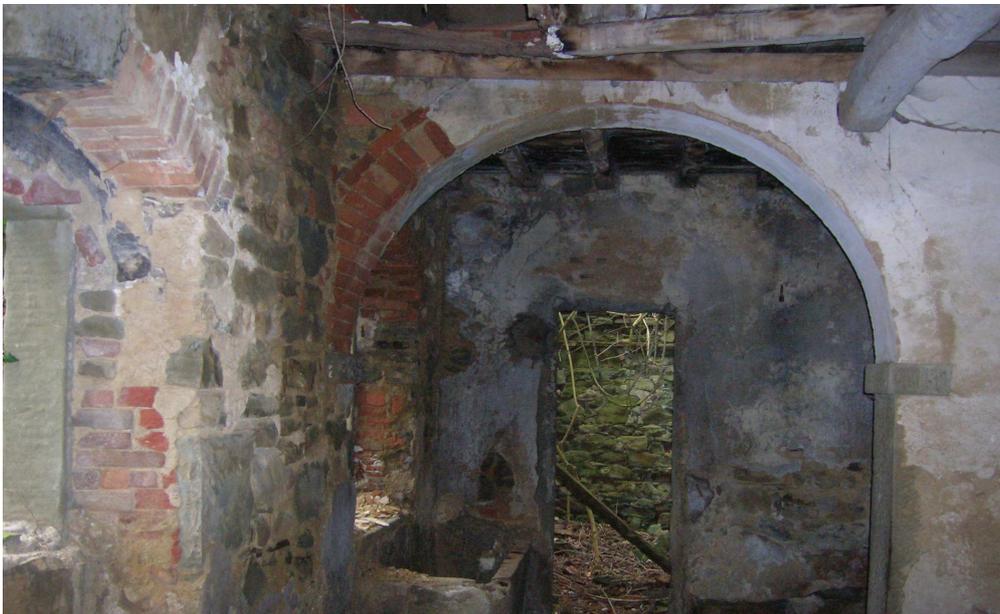
Vista Interni Fabbricato Principale
