COMUNE DI PONTASSIEVE

rilievo e censimento delle strade vicinali - archivio

allegato B

Aprile 2009

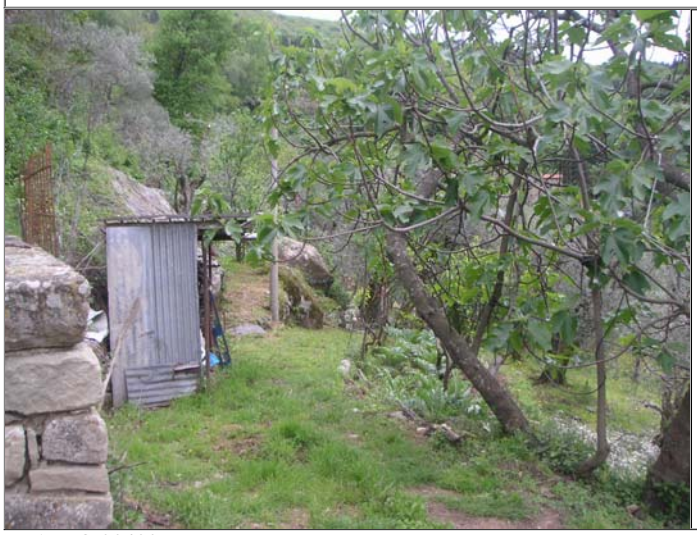
TRATTO 004004

Lunghezza (m)	Larghezza Media (m)	Classe Pendenza	Uso Attuale	Pavimentazione	Condizioni Fondo	Valutazione Manutenzione
1054	2	II - 3 - 8 %	pedonale	fondo naturale	medio	scarsa

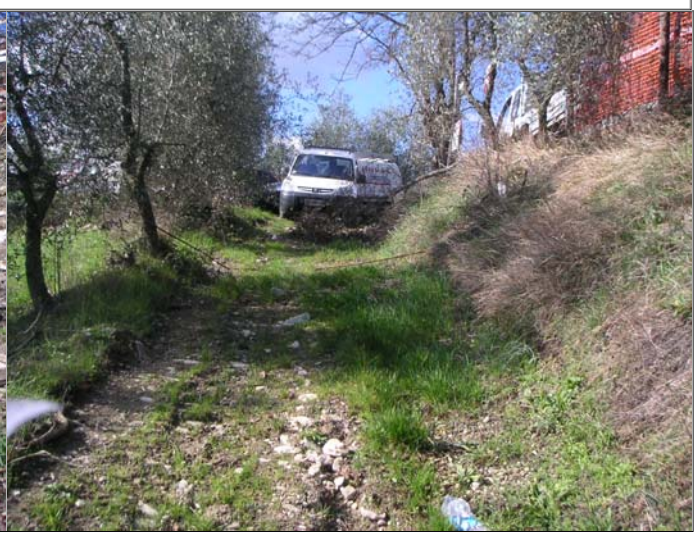
Note
invasa dalla vegetazione, muretti a secco in pessime condizioni

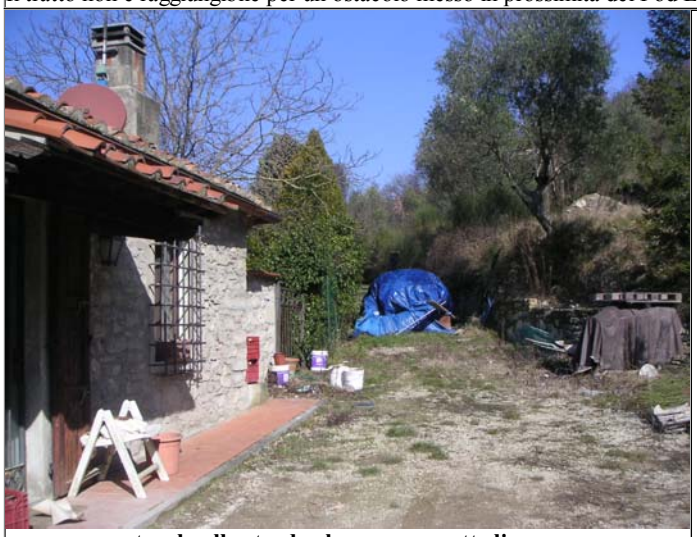
Note
Il tratto non è raggiungibile per un ostacolo messo in prossimità del Pod La Ginestra

ostacolo alla strada che non permette l'accesso

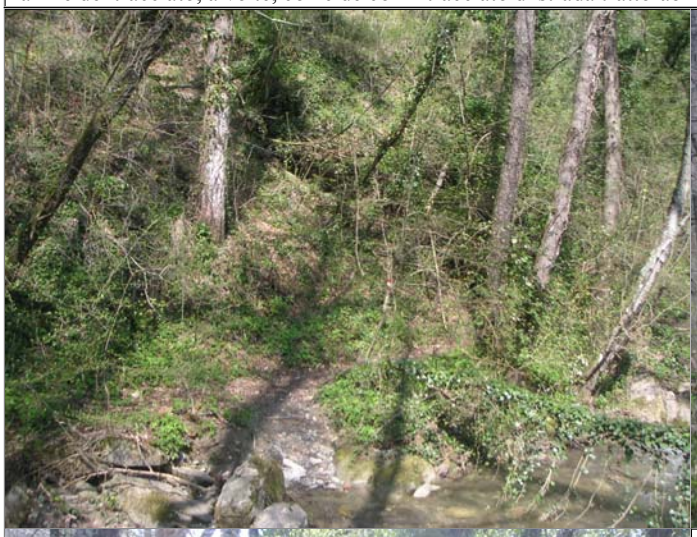
Note
La fine del tracciato, a volte, coincide con il tracciato di strada trattorabile riportato nella CTR.
