**UNIONE DI COMUNI VALDARNO E  
VALDISIEVE**  
*Servizio Attività Forestali e Gestione Ambientale*

***Programma Parchi per il Clima 2019***

**Documentazione fotografica dell'intervento  
realizzato:**

***Ripristino di dissesto franoso in ambiente montano attraverso  
opere di ingegneria naturalistica sulla viabilità forestale del  
Frassine nel complesso forestale Alpe San Benedetto, comune  
di San Godenzo (FI)***

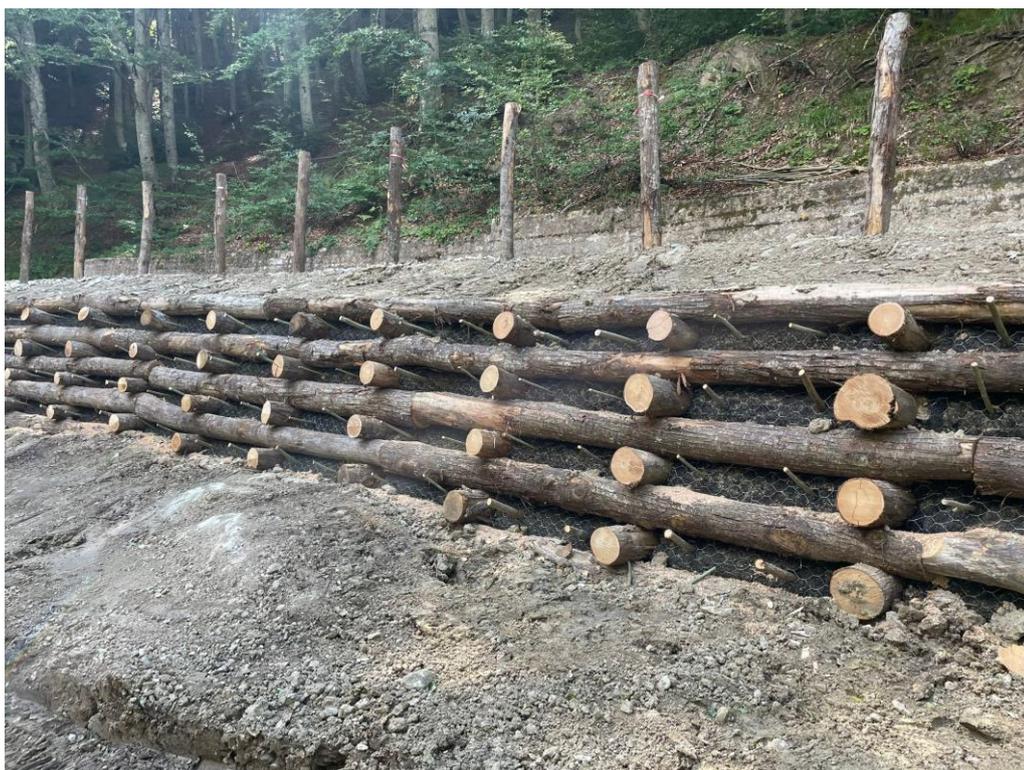
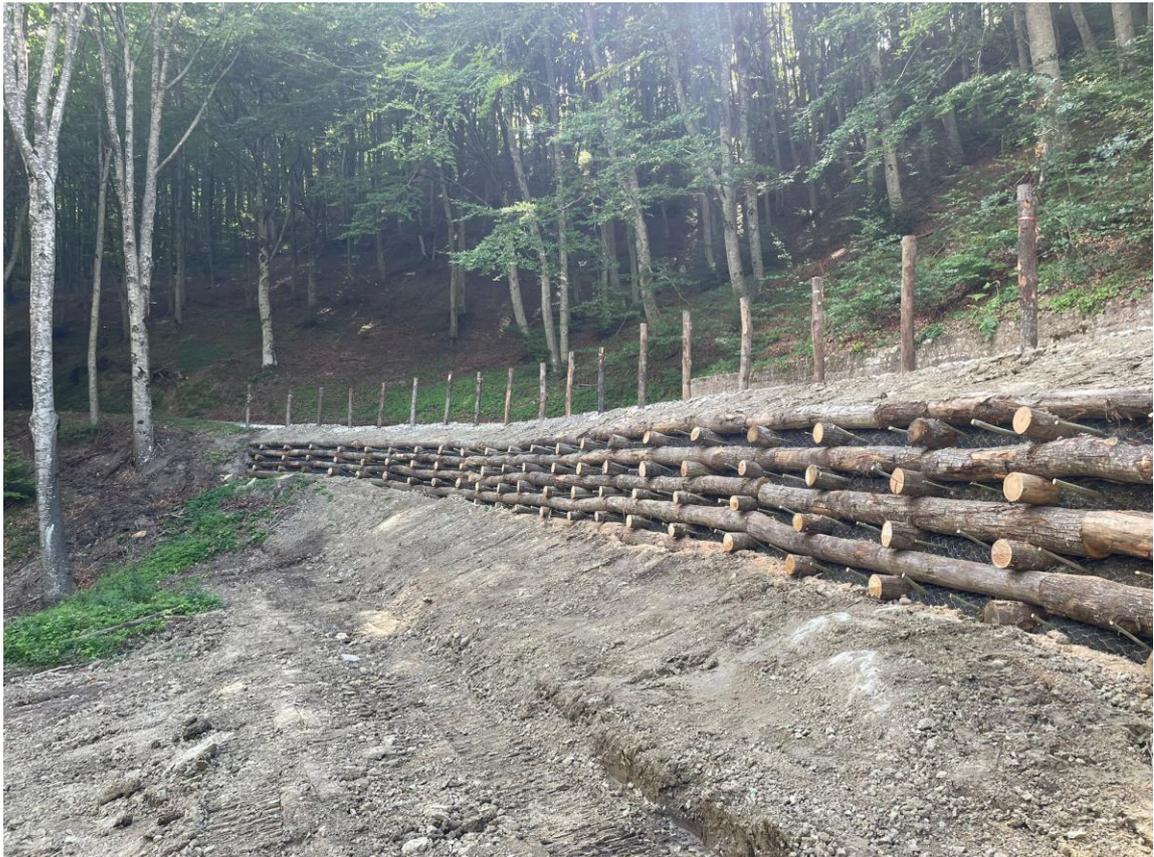
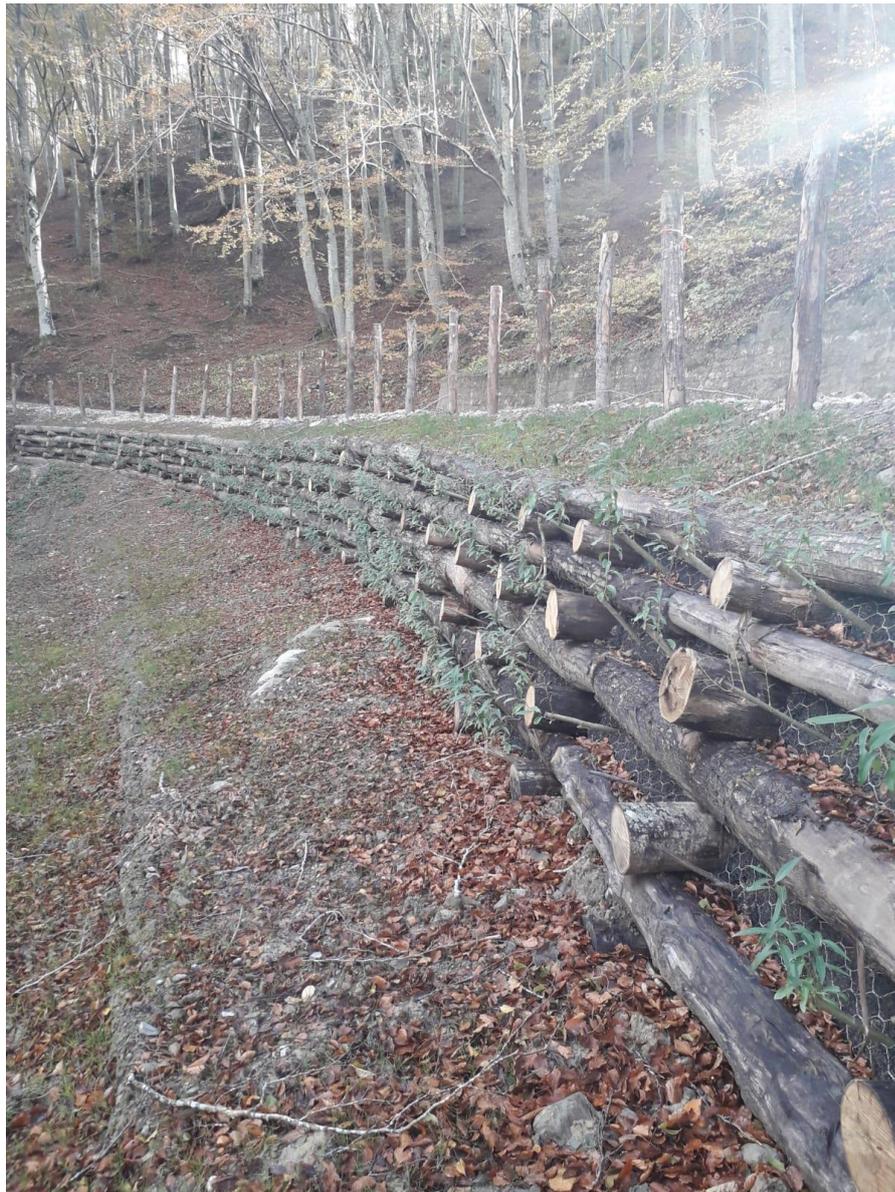
L'intervento realizzato è consistito nel ripristino di un dissesto franoso localizzato su un versante a valle della strada forestale del Frassine, nel complesso forestale regionale Alpe San Benedetto, che ha provocato l'interruzione della viabilità stessa.

L'intervento è stato finalizzato esclusivamente al ripristino di tale dissesto mediante la ricostruzione dell'attuale versante e della scarpata. E' stata realizzata un'opera di ingegneria naturalista: palificata viva doppia, struttura in legno costituita da un'incastellatura di tronchi a formare camere nelle quali sono state inserite talee di salici. L'opera è stata completata mediante il riempimento con materiale terroso inerte e pietrame. Il pietrame posto a chiudere le celle verso l'esterno garantiscono la struttura dagli svuotamenti.
